ÉVALUATION DE LA QUALITÉ DES COURS D'EAU :
Une approche par la méthode des prix hédonistes
appliquée à quatre cas d'étude.

Cas pratique II : L'Orge.

Décembre 1999.

Virginie FROMON, Bertrand ZUINDEAU (dir.)

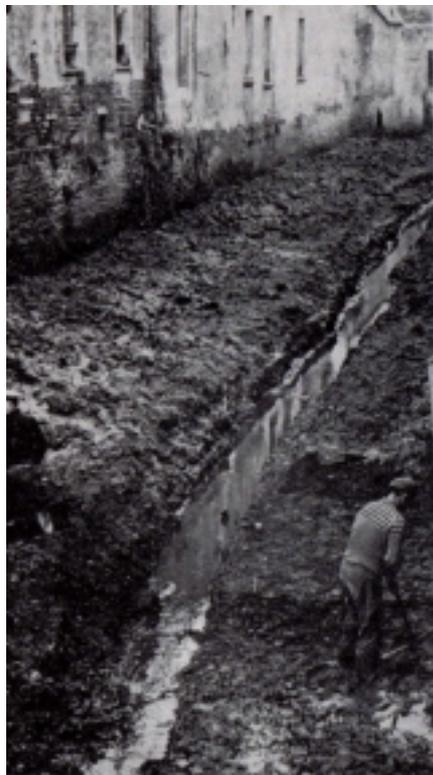
Curage de l'Orge à Arpajon en 1952.

Chaque année des opérations de curage sont réalisées sur l'Orge et certains de ses affluents. Le curage permet de maintenir la capacité hydraulique de la rivière. Ces opérations deviennent de plus en plus fréquentes en raison de l'accroissement des surfaces imperméabilisées qui apportent des matières en suspension en quantité plus importante que par le passé. Ainsi sur la période 1989 - 1995, des secteurs ont dû être curés à deux reprises.

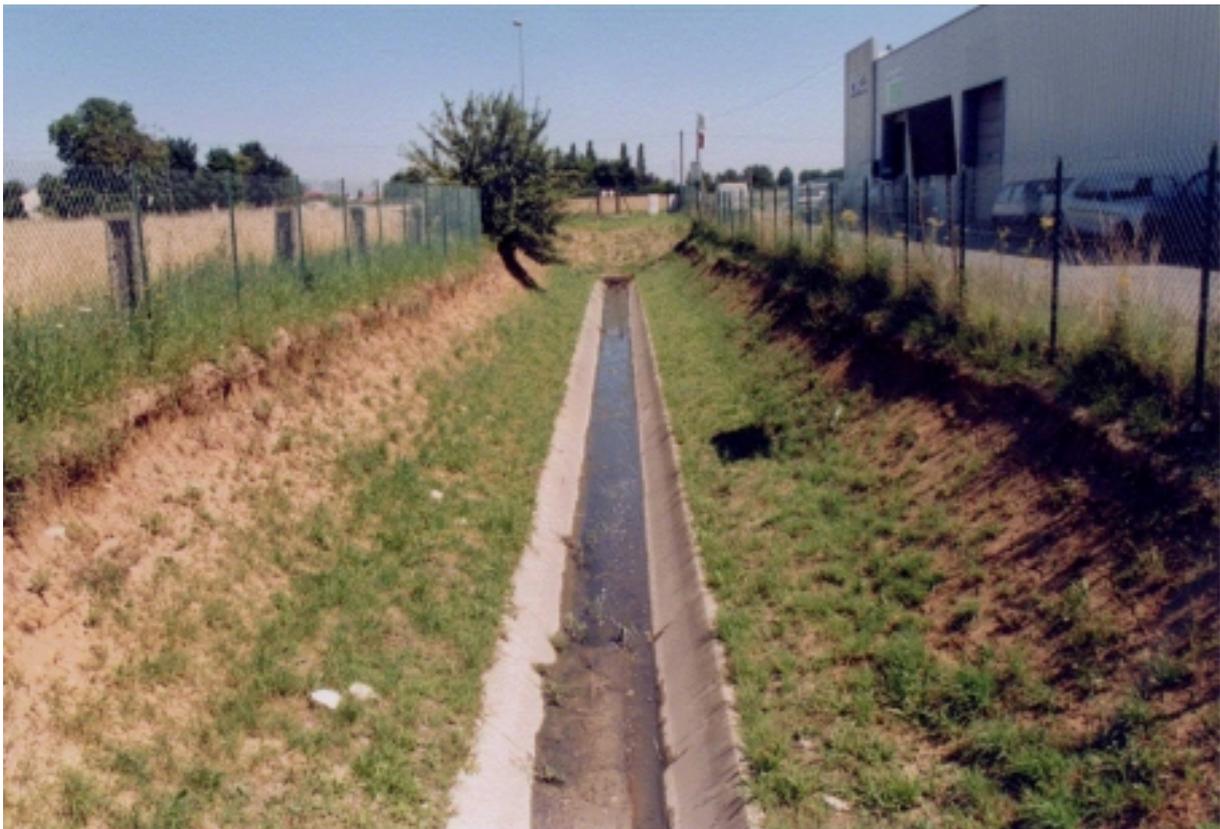
Collecteur d'eaux pluviales.
